KICO SA
(Kipushi Corporation SA)
Société anonyme avec conseil d'administration

RAPPORT ANNUEL ENVIRONNEMENTAL & SOCIAL 2022-2023 **DU PROJET KIPUSHI CORPORATION SA** **(PE 12434, PER 12234, 12349 et 12350)** **TERRITOIRE DE KIPUSHI, PROVINCE DU HAUT-KATANGA** **RÉPUBLIQUE DÉMOCRATIQUE DU CONGO**

Décembre 2023

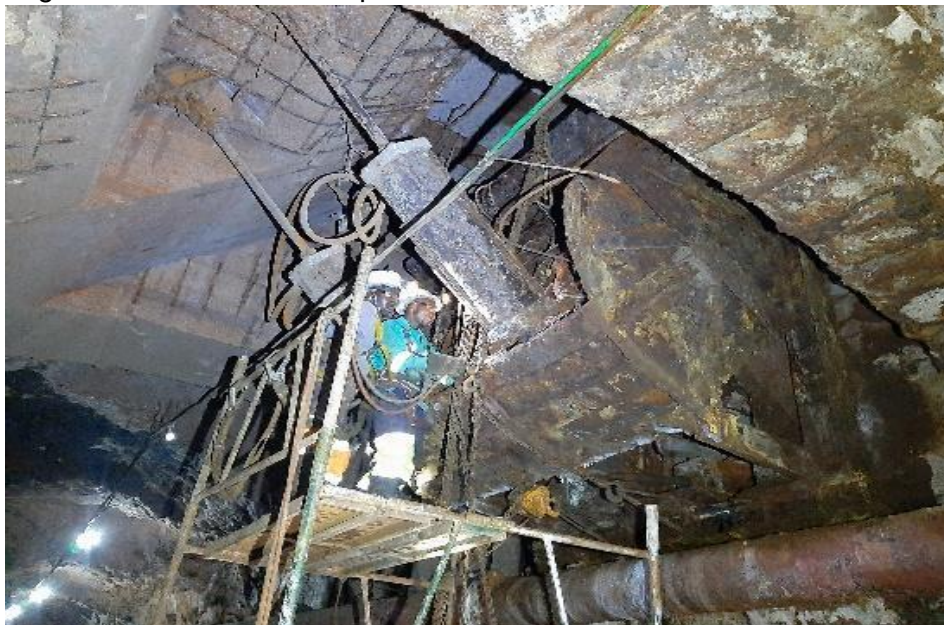
Figure 2. Entretien du casque de déversement des minerais au Puits 21

- Connecter électriquement la sondeuse.
- Entretien du casque de déversement des minerais au Puits 21 ;

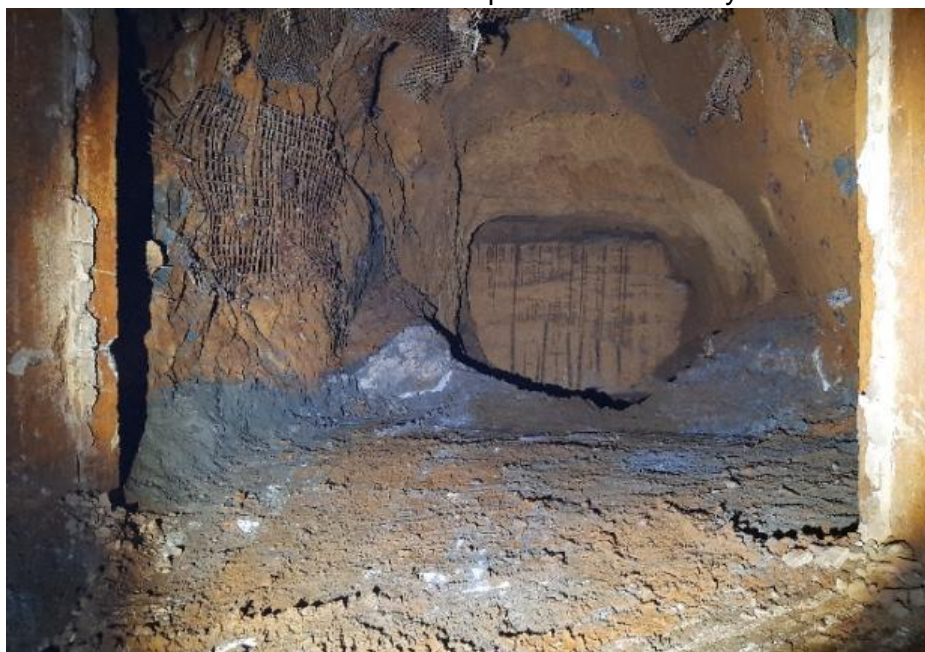
Figure 3. Vue du déversoir à minerais au Puits 21 parfaitement nettoyé au Niveau 1115 m.

- Nettoyage du déversoir des minerais du Puits 21 aux Niveaux 1115 m et 1092 m ;
- Renforcement des crochets du cylindre de la porte radiale du Puits Minéralier 21 ;
- Fabrication du pare-pierre pour la cage du fermel dans le but de sécuriser les opérations lors du chargement des explosifs ;
- Installation de l'éclairage dans le garage de 1132 ;
- Installation du câble électrique d'alimentation du Niveau 1138 m vers la niche à l'intérieur du garage de 1138 ;
- Travaux de nettoyage de l'atelier hydraulique, bien l'aménager afin de l'équiper ;

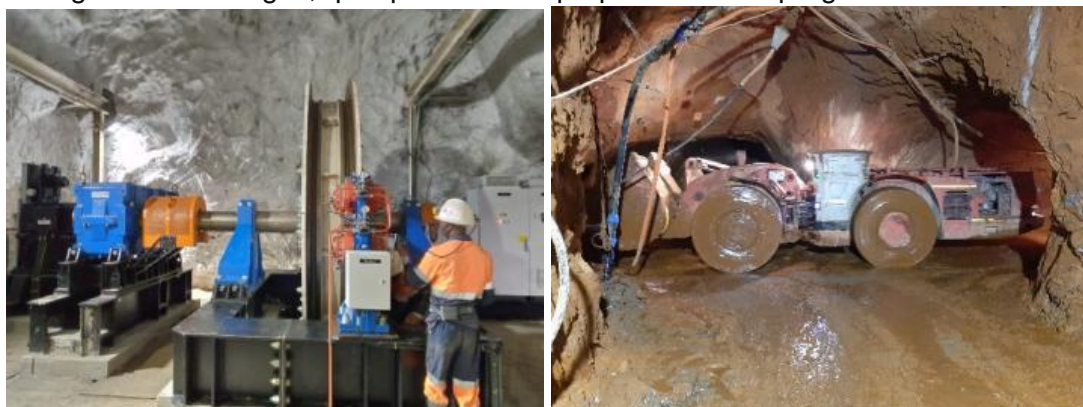
Figure 4. En images, quelques travaux préparatoires en progression.

Réhabilitation de la machine du Puits 2 bis niveau 450 m Dénoyage et nettoyage du front de l'incline au niveau 1327m

- Dénoyage et nettoyage du front de l'incliné au Niveau 1327 m ;
- Aménagement et raclage de la rampe (Incliné) de 1232 à 1327 m ;
- Remplacement du treuil de la machine du P2 bis et de la cage au Niveau 450 m ;

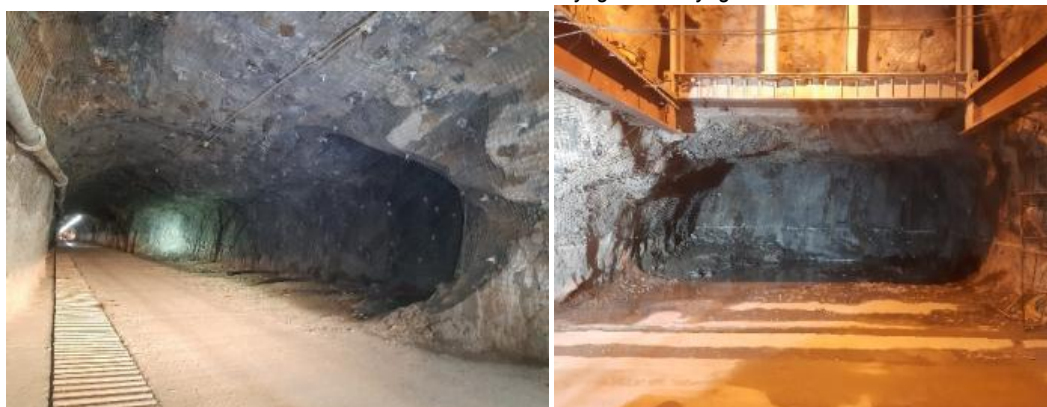
Creusement du lieu de contournement au concasseur et celui de dépassement des engins dans la liaison niveau 1150 m

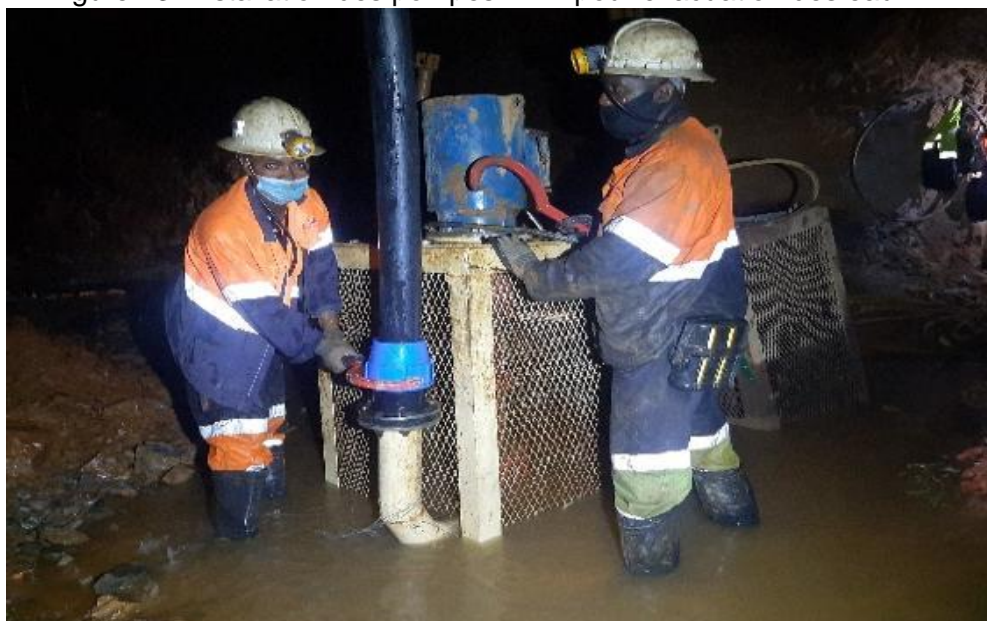
Figure 13. Installation des pompes RNE pour évacuation des eaux

- Installation d'une pompe RNE au Niveau 1327 m pour contrôler les venues d'eau dans différents chantiers ;
- Installation d'une structure métallique de pare-pierre au fond du Puits Peerless n° 2 ;

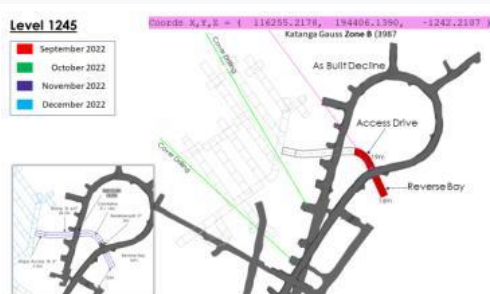
Figure 16. En Images quelques travaux préparatoires en progression.

Niveau 1245m traçage d'un accès sous niveau à 1220m

- Foudroyage au niveau des chantiers 1245, 1260, 1290, 1320 m et évacuation du produit foudroyé par le chemin d'extraction ;
- Niveau 1245 m traçage d'un accès sous niveau à 1220 m :
- Niveau 1260 m traçage d'un accès sous niveau à 1245 m :
- Niveau 1290 m traçage d'un accès sous niveau à 1260 m :
- Niveau 1320 m traçage d'un accès sous niveau à 1290 m :
- Forage de 2 sondages de reconnaissance d'eau avant percement (continuité de l'inclinée à 1327 m) ;
- Niveau 1245 m traçage du chassage Nord et Sud ;
- Niveau 1260 m traçage du chassage Nord et Sud ;
- Niveau 1290 m traçage du chassage Nord et Sud ;
- Niveau 1320 m traçage du chassage Nord et Sud ;
- Niveau 1335 m développement de l'inclinée ;

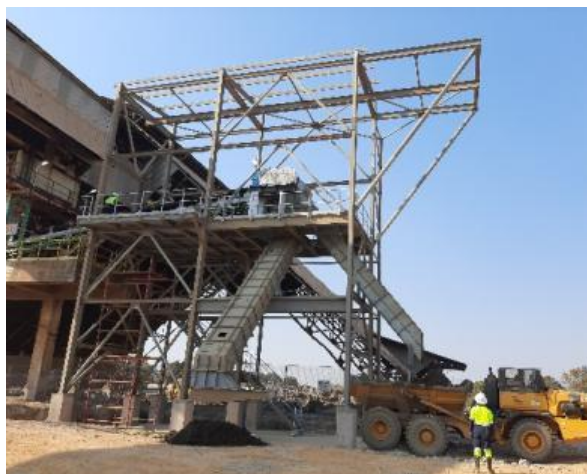
Figure 17. En Images, quelques travaux préparatoires en progression au mois janvier 2023

Evacuation du foudroyage par le convoyeur T5

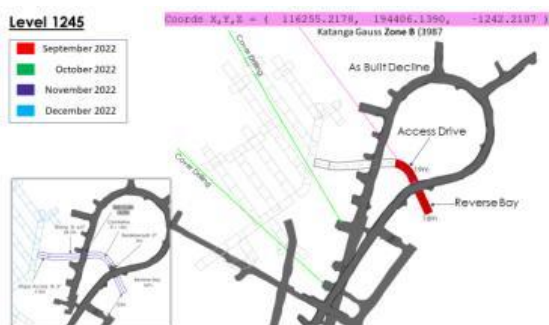
Développement du sous niveau a 1245 et a 1260 travaux en progressic

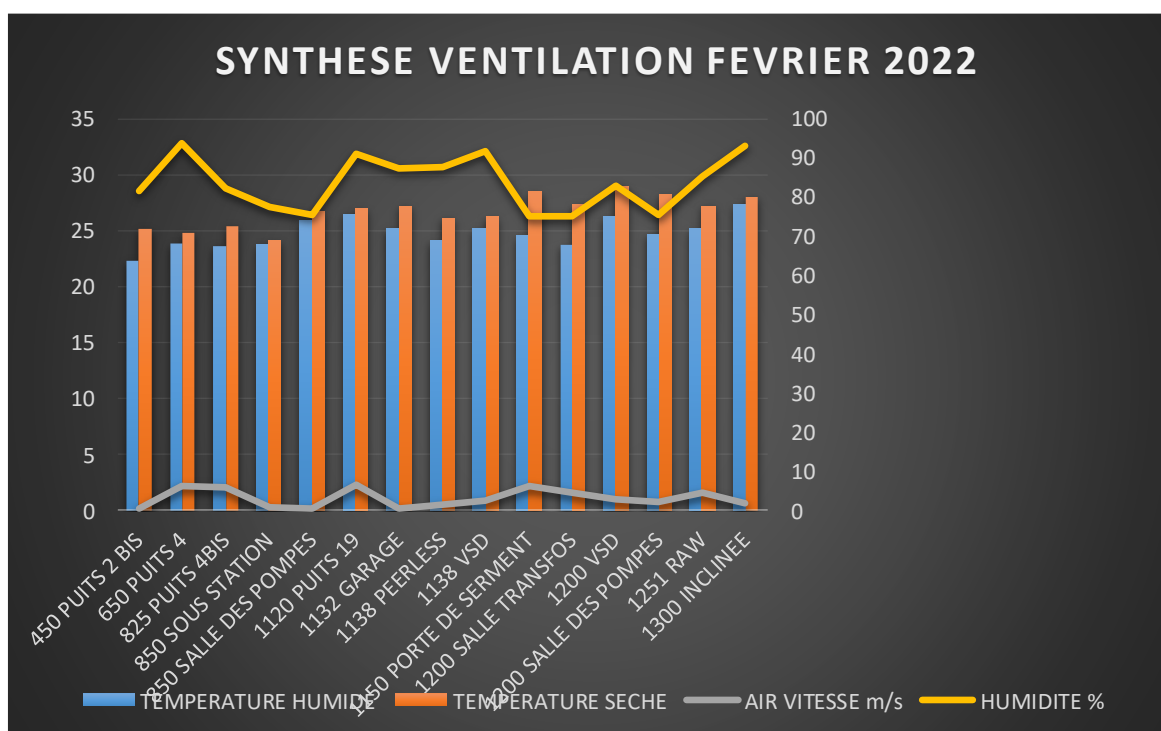
Figure 22. Synthèse de la ventilation au cours du mois de février 2022

Localisation	Température		Air	Humidité	Gaz	
	Humide	Sèche	Vitesse m/s	%	CH4 %	CO ppm
450 Puits 2 bis	22,3	25,2	0,4	81,6		
650 Puits 4	23,8	24,8	6,3	93,6	0	0
825 Puits 4bis	23,6	25,4	5,9	82,2	0	0
850 Sous Station	23,7	24,1	0,8	77,6	0	0
850 salle des pompes	25,9	26,7	0,4	75,3	0	0
1120 Puits 19	26,5	26,9	6,7	91,0	0	0
1132 Garage	25,1	27,2	0,4	87,3	0	0
1138 Peerless	24,1	26,1	1,4	87,5	0	0

- Limite acceptable température humide
- Limite acceptable température sèche

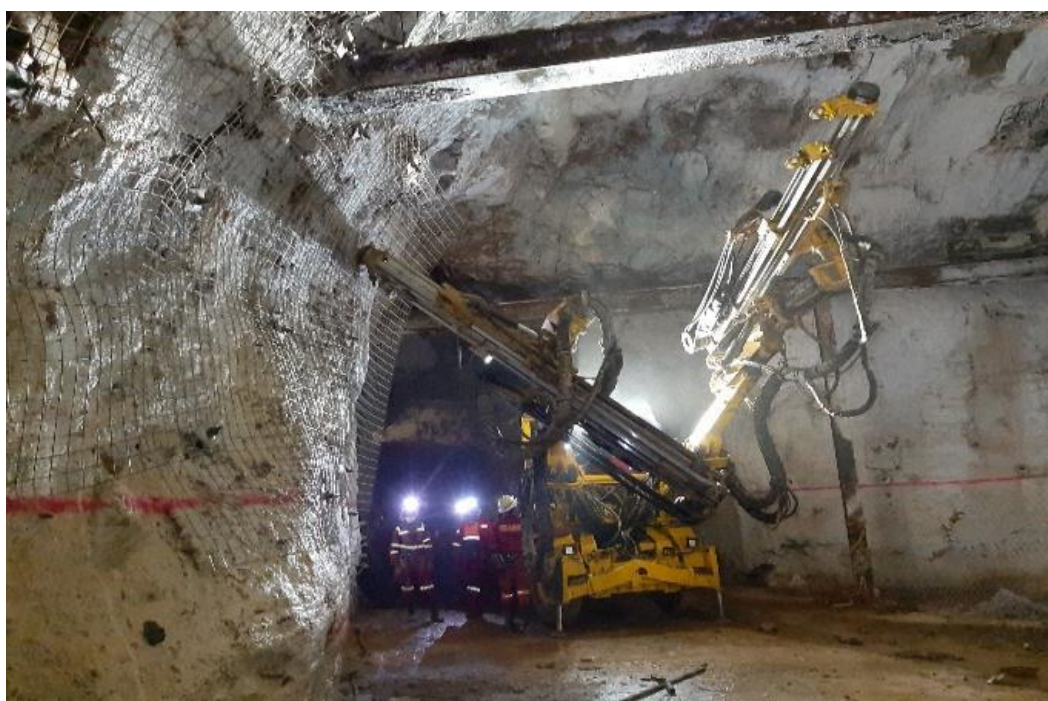
Figure 39. Travaux de soutènement du garage des engins au Niveau 1132 m

- Soutènement mécanisé du garage des engins mobiles au Niveau 1132 m ;
- Soutènement du lieu d'éboulement de 1251 à 1262 m et de 1305 à 1320 m par installation supplémentaire des boulons câbles de 6.5 m ;
- Injection du coulis dans les boulons de soutènement installés de 1251 -1262 m et de 1305 à 1320 m ;
- Soutènement mécanisé au Niveau 1327 m ;
- Travaux de progression de l'incliné ;

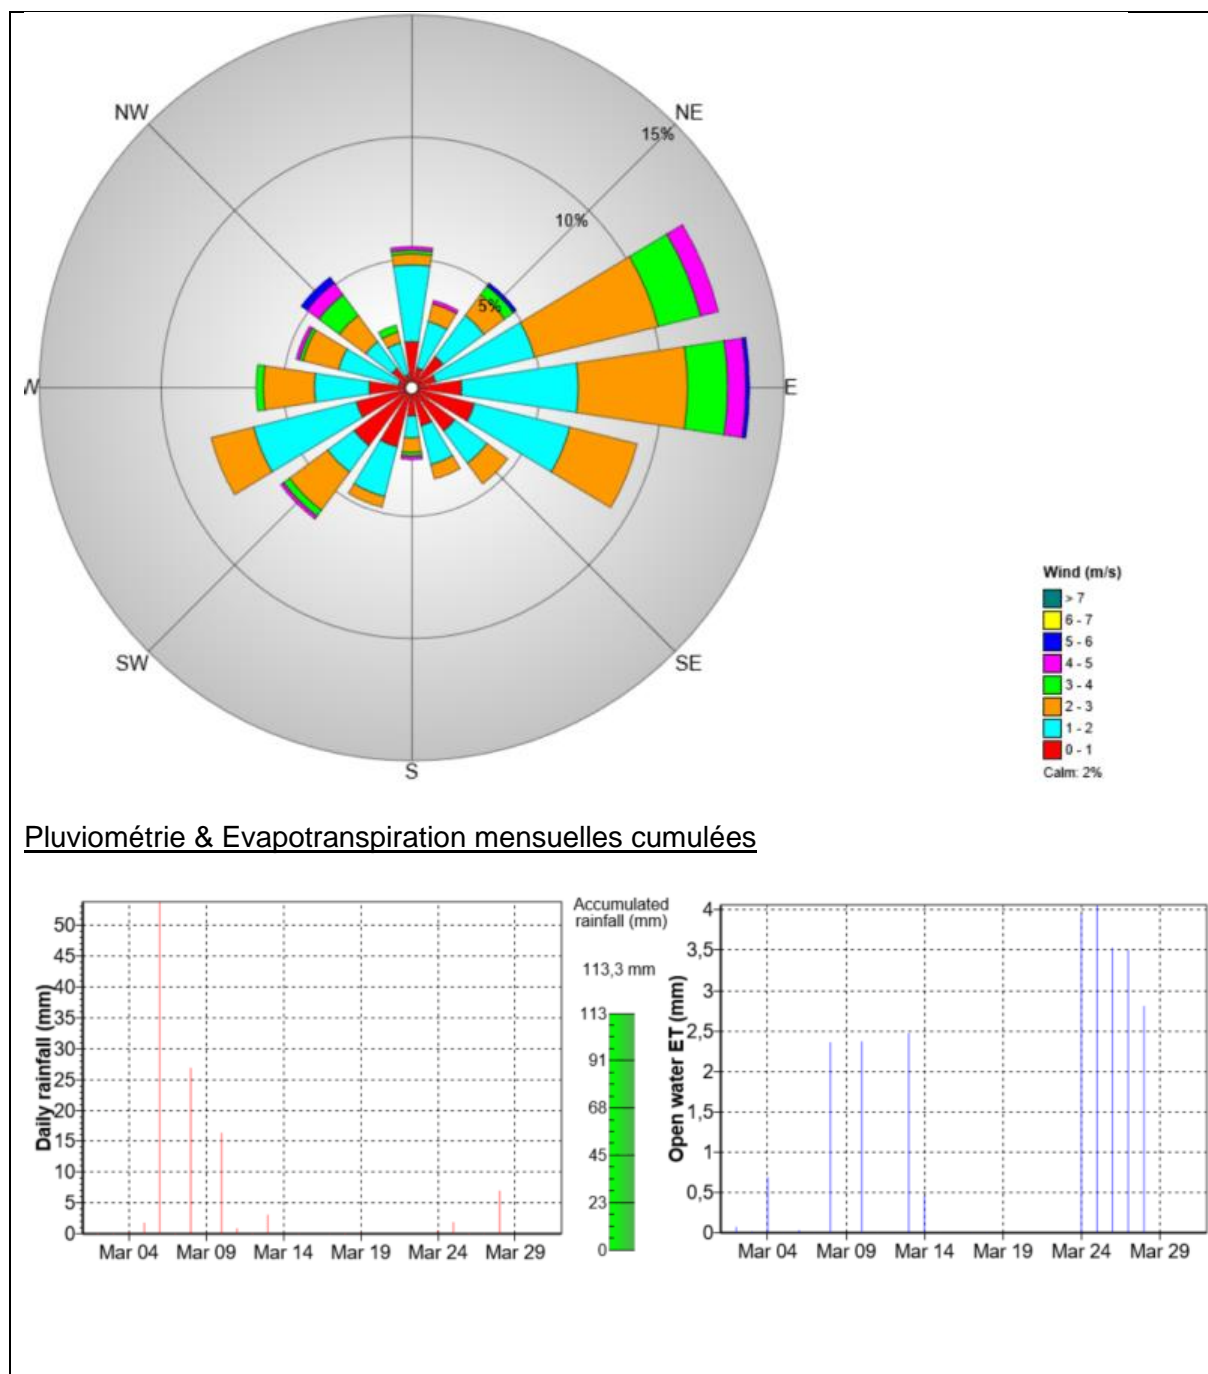
Figure 43. Paramètres météorologiques mois de Mars 2022

Les autres paramètres météorologiques sont enregistrés dans la mémoire de la Station et sur notre base des données.

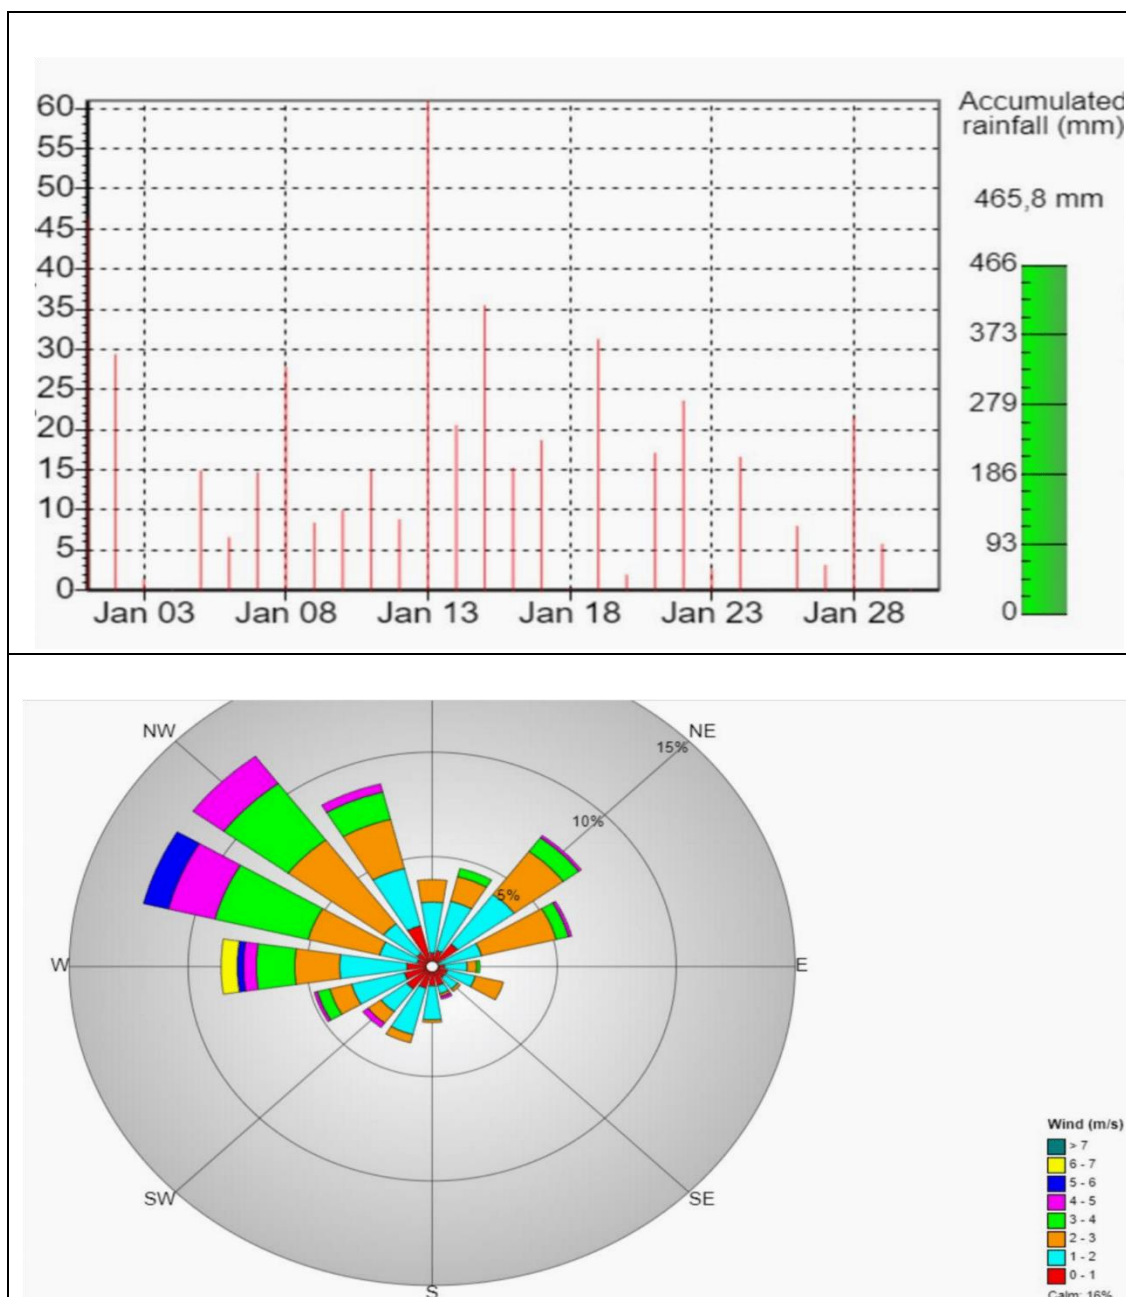
Figure 48. Observation climatique à travers la station météo de KICO SA

Les travaux de maintenance et de calibrage de la station météorologique ayant terminé avec succès, les données climatiques sont actuellement visibles en temps réel sur le lien ci-dessous :
